Uso da Termografia na Detecção de Avarias

Dissertação para obtenção de Grau de Mestre em
Engenharia Civil – Ramo de Construções

ISEP – 5 de Outubro de 2013

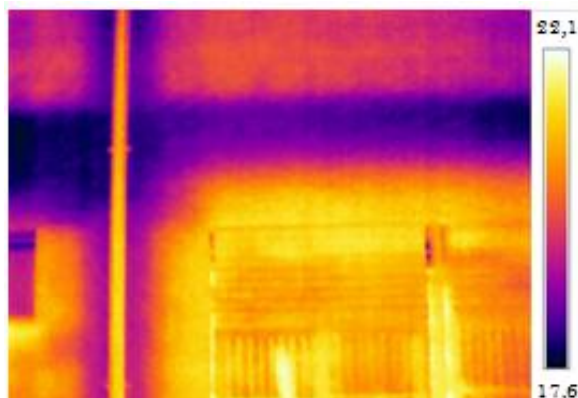
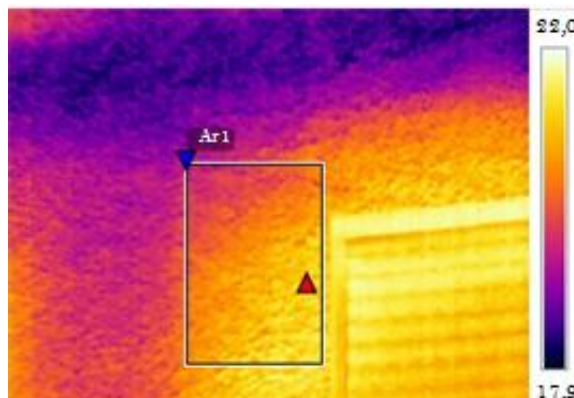
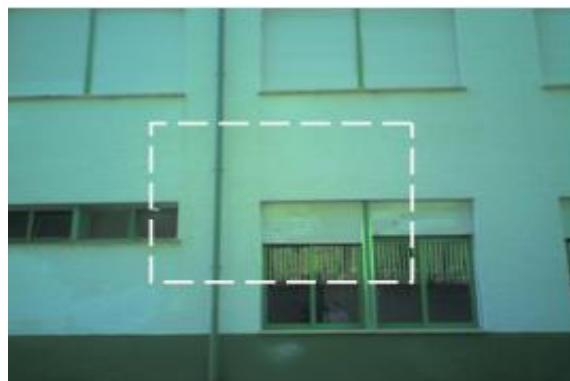
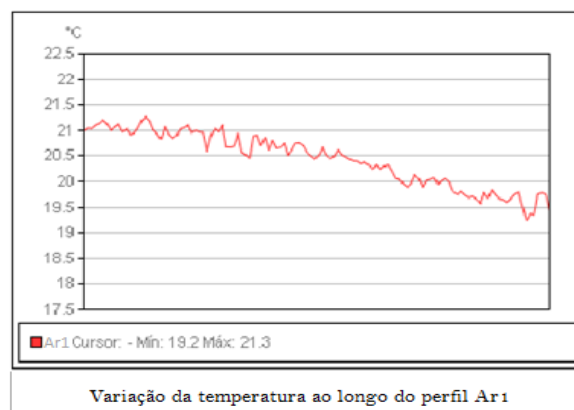
REGISTO V – Canto do vão superior do envidraçado da parede exterior (exterior):

Visualização de heterogeneidade de temperatura na parede exterior.

- Incorreto tratamento da ponte térmica na parede exterior – falta de isolamento;
- Reavaliação dos elementos construtivos: argamassa utilizada no reboco poderá não ser a mais adequada para o efeito (sem tratamento que lhe confira propriedades hidrófugas importantes necessárias para evitar humidades).

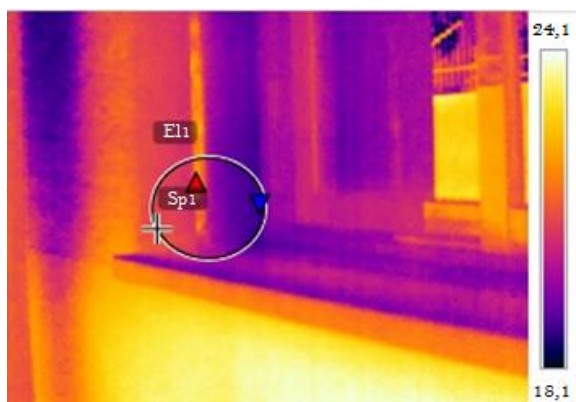
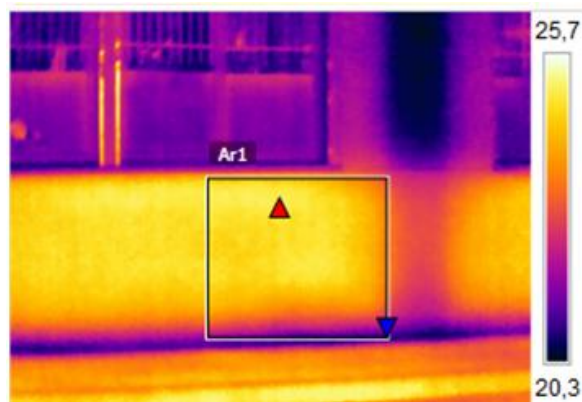
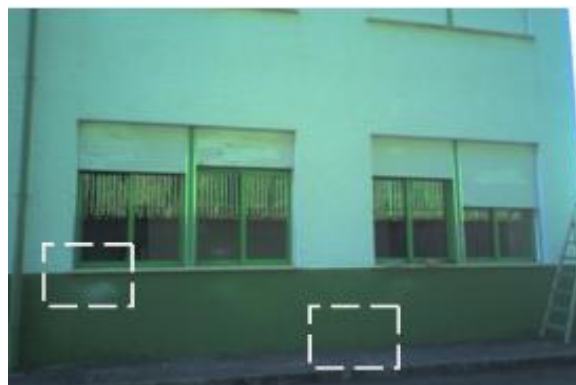
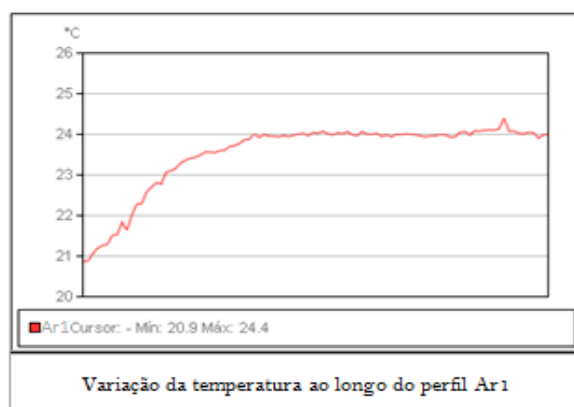
REGISTO VI – Canto inferior do vão envidraçado e parte inferior da parede exterior (exterior):

Heterogeneidade de temperatura na padieira.

Identificação da estrutura da parede exterior.

- Incorreto tratamento de ponte térmica (fachada/pavimento térreo) – falta de isolamento;
- Reavaliação dos elementos construtivos - importância da impermeabilização, devido à presença de humidade;
- Possível sombreamento da calha de estores para responder à heterogeneidade da padieira.

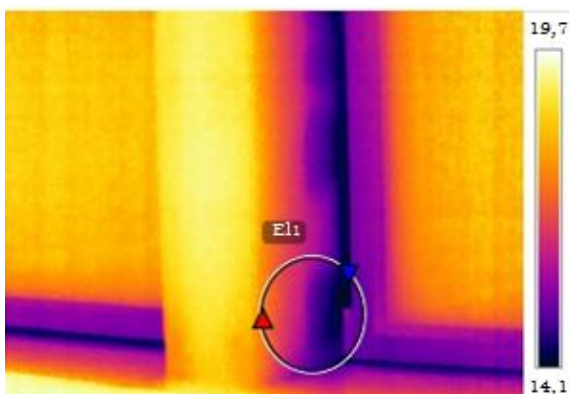
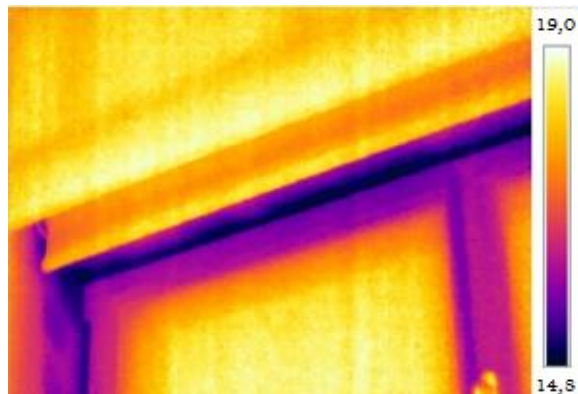
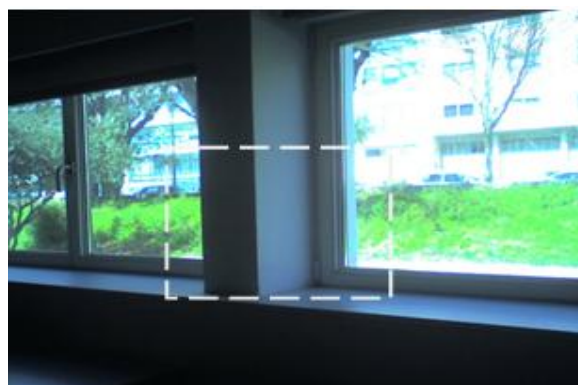
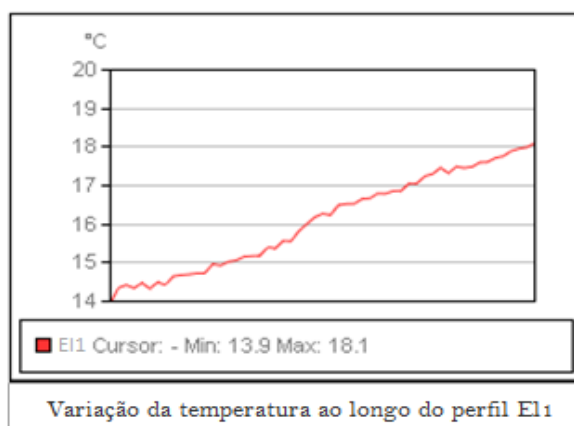
REGISTO I – Perímetro do vão envidraçado intermédio (zona A):

Visualização de heterogeneidade no perímetro do vão envidraçado.

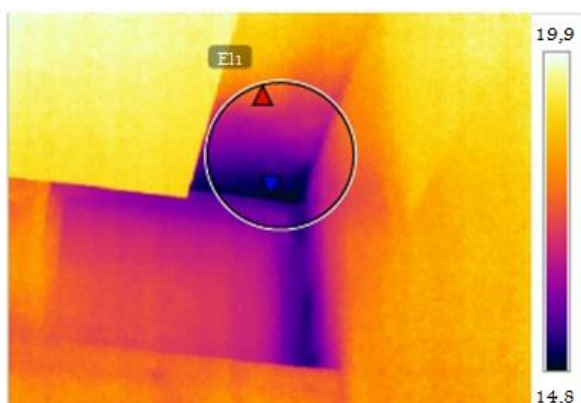
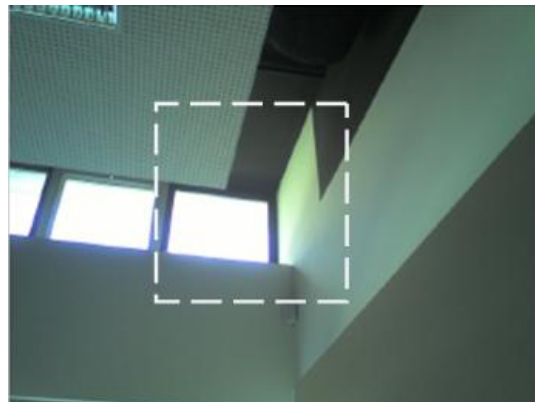
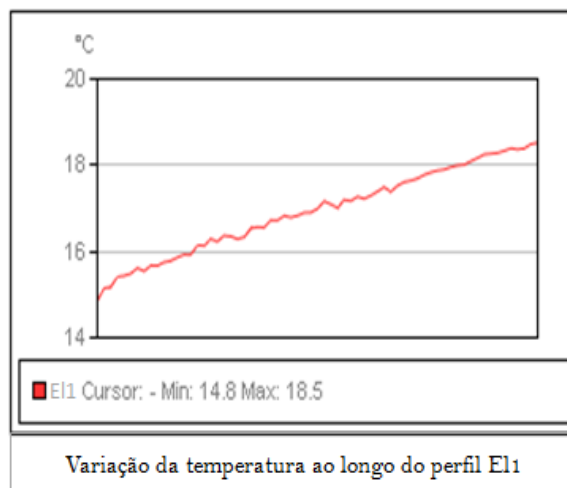
REGISTO II – Perímetro do vão envidraçado superior do canto direito (zona B):

Visualização de heterogeneidade no perímetro do vão envidraçado.

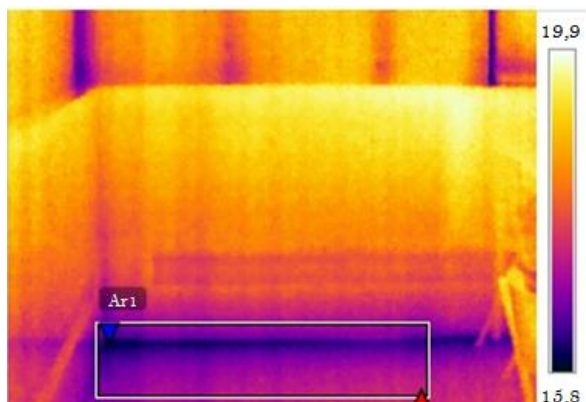
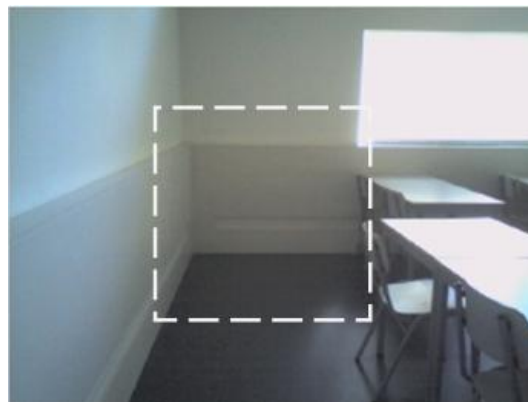
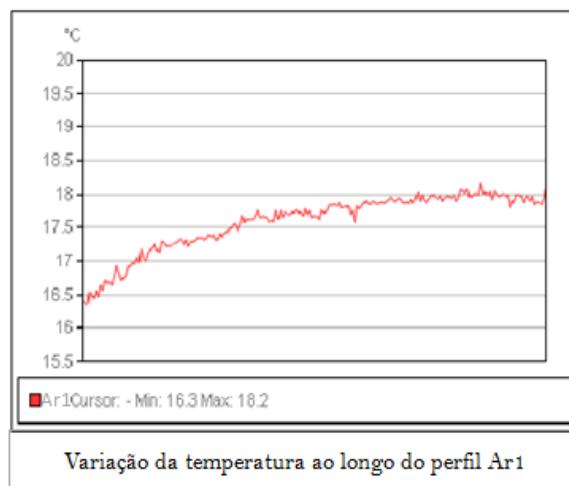
REGISTO III – Parte inferior esquerda da parede exterior (zona C):

Visualização da caixa-de-ar na parte inferior da parede.

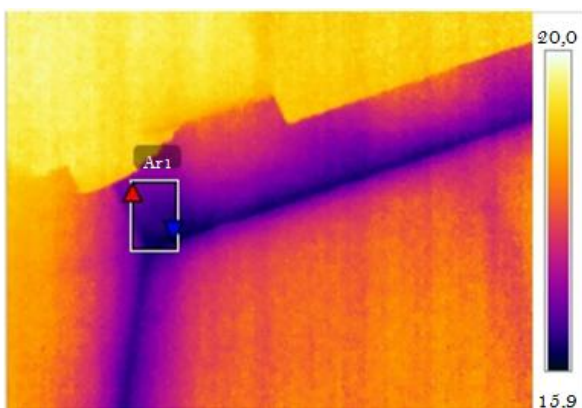
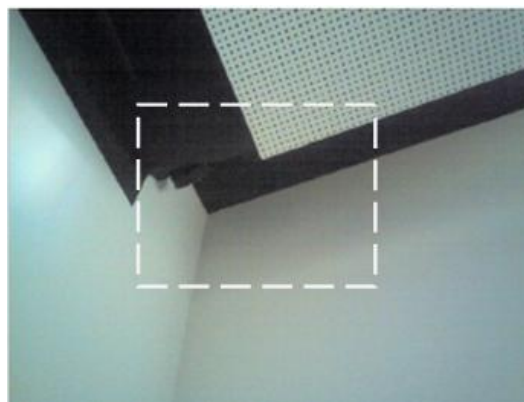
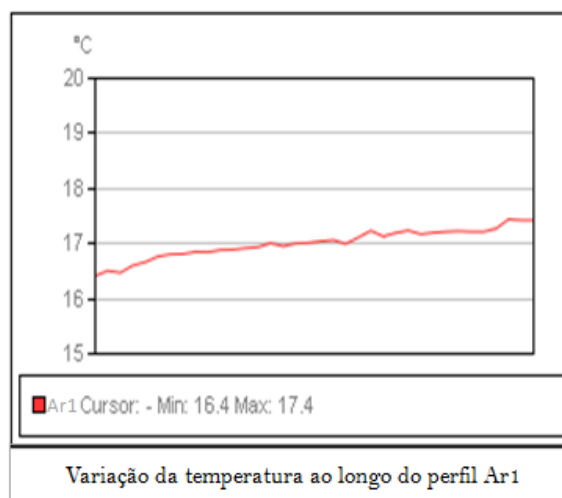
REGISTO IV – Canto superior esquerdo da parede exterior (zona C):

Identificação da estrutura da laje intermédia.

- A inexistência de isolamento pelo interior, pode provocar um deficiente tratamento da ponte térmica linear na ligação dos elementos.

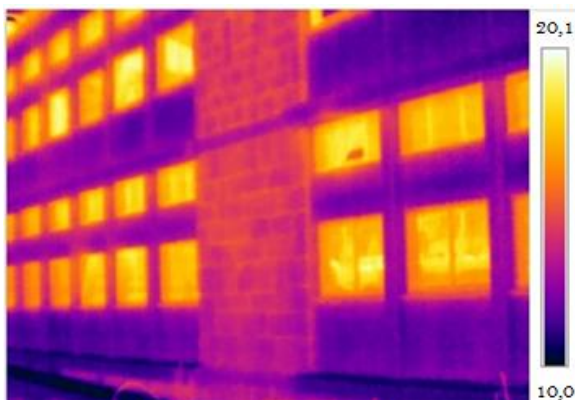
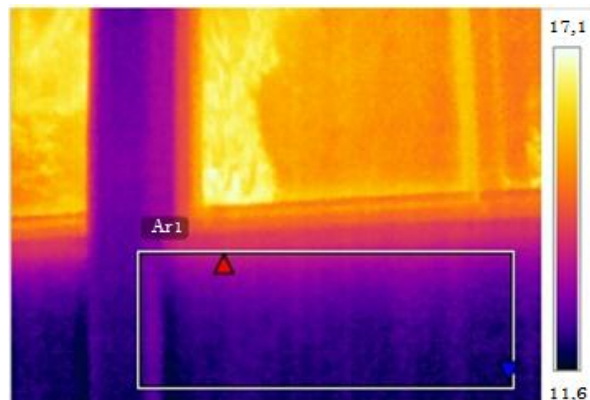
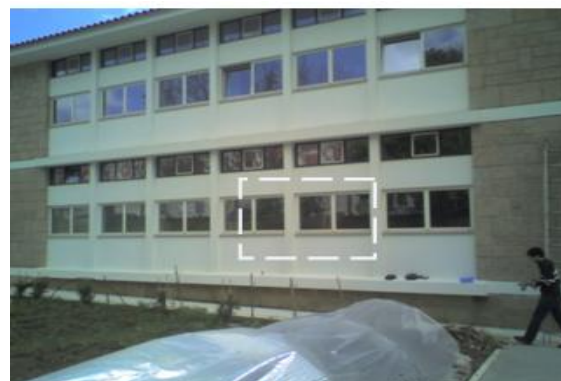
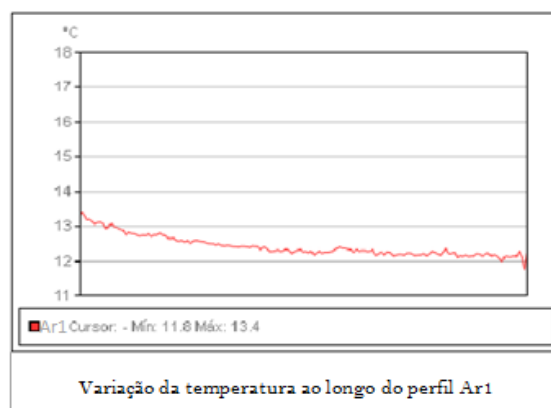
REGISTO V – Parte inferior do vão envidraçado da parede exterior (exterior):

Heterogeneidade de temperatura sob o vão da parede exterior.

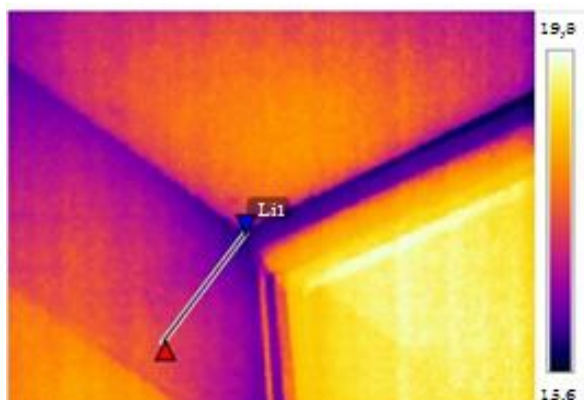
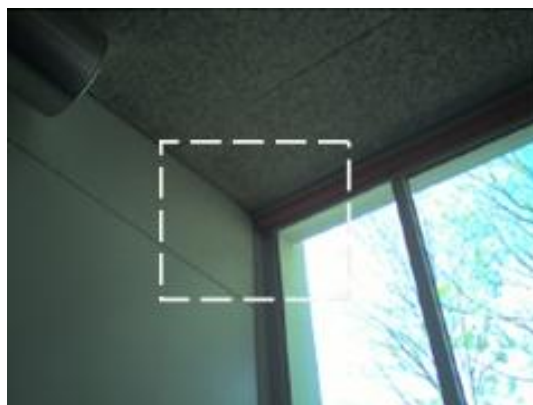
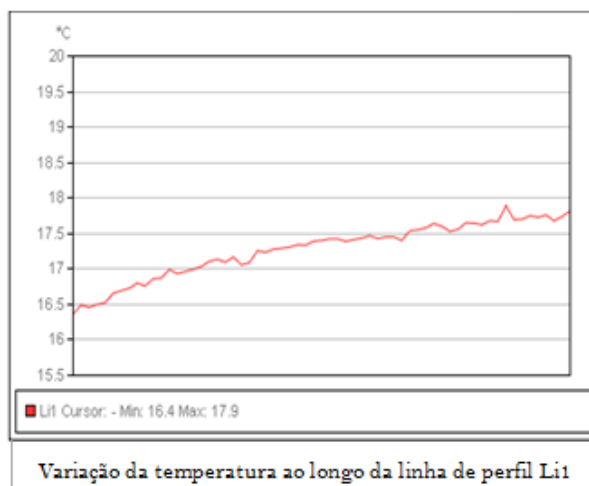
REGISTO I – Canto superior esquerdo da parede exterior (zona A):

Identificação da estrutura da parede exterior.

- Os pórticos de betão poderão conduzir ao risco de humidade por condensação (a temperatura superficial mínima interior fica apenas a 2,7°C acima do ponto de orvalho, sendo provável o aparecimento de condensações superficiais), podendo levar a um incorreto tratamento da ponte térmica linear entre elementos verticais da estrutura.

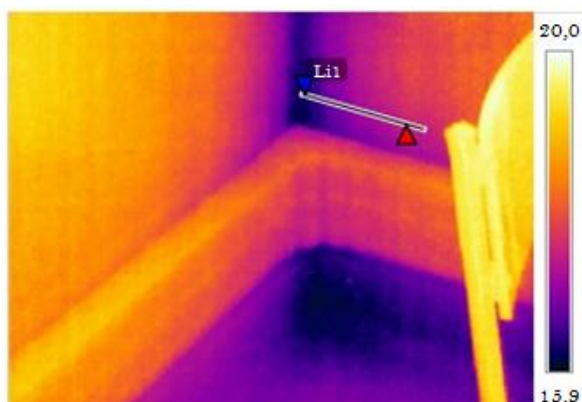
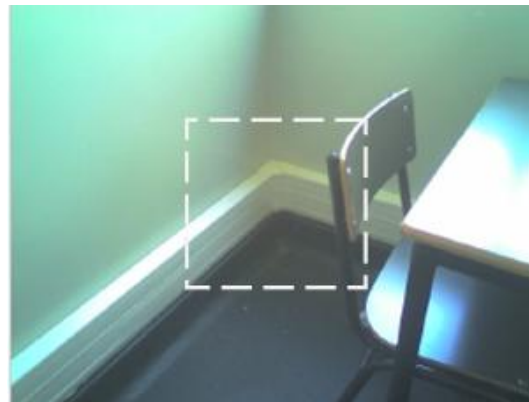
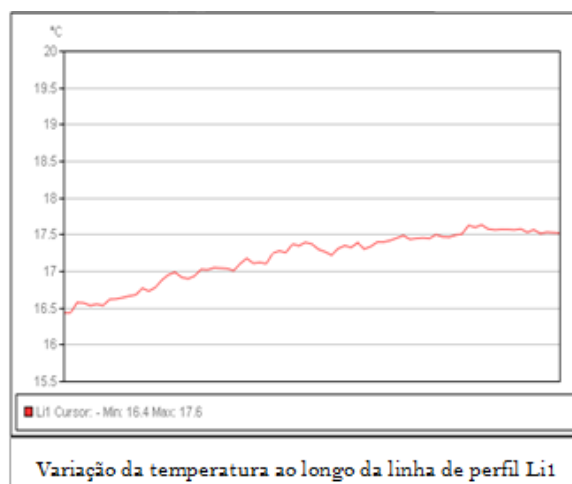
REGISTO II – Canto inferior esquerdo da parede exterior (zona A):

- Risco de humidade por condensação (a temperatura superficial mínima interior fica apenas a 2,7°C acima do ponto de orvalho, sendo provável o aparecimento de condensações superficiais), devendo-se, provavelmente, ao facto da estrutura da escola utilizar pórticos de betão.

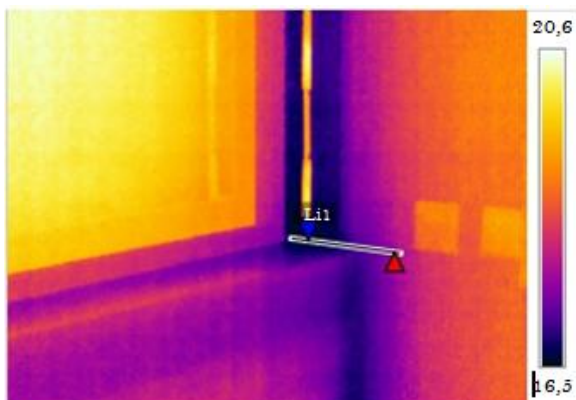
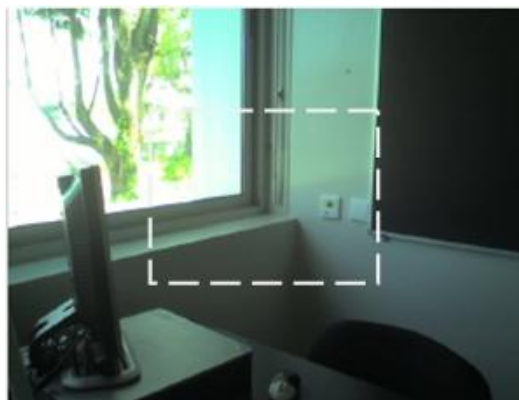
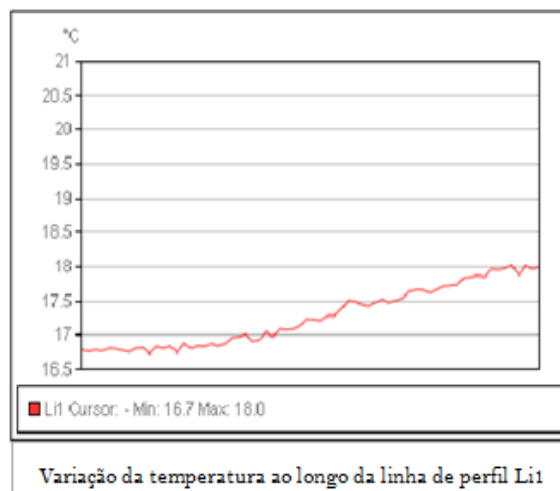
REGISTO III – Canto direito do vão inferior do envidraçado da parede exterior (zona B):

Identificação da estrutura da parede exterior.

- Risco de aparecimento de humidade por condensação (a temperatura superficial mínima interior fica apenas a 3 °C acima do ponto de orvalho, sendo provável o aparecimento de condensações superficiais);
- O contraste de cor pode dever-se ao facto da estrutura ser constituída por pórticos de betão, podendo conduzir a um incorreto tratamento da ponte térmica linear entre elementos verticais e consequente e aparecimento de humidade.

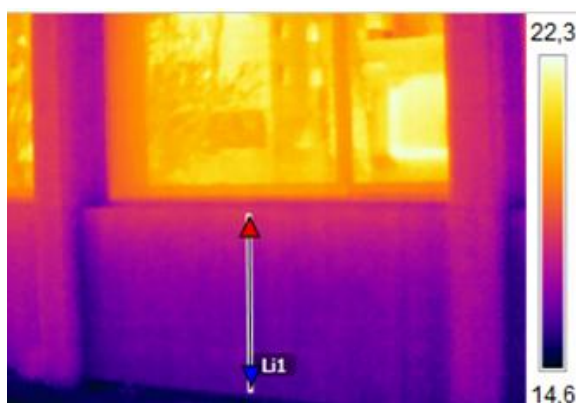
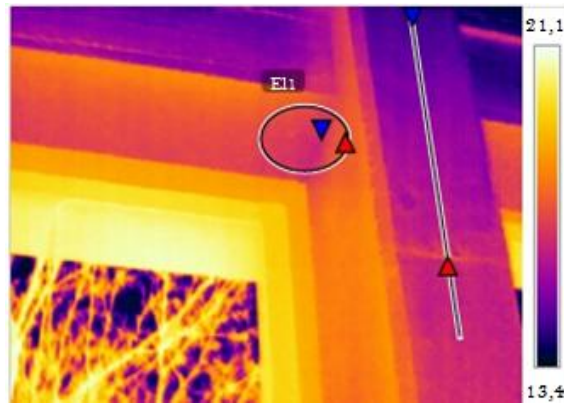
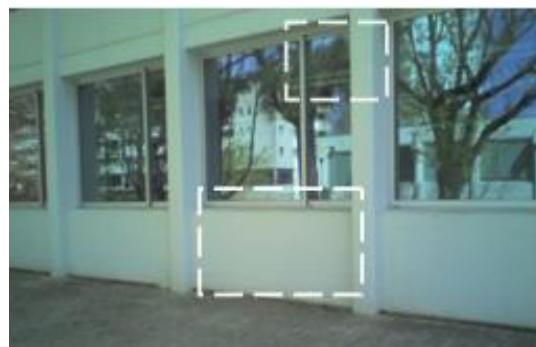
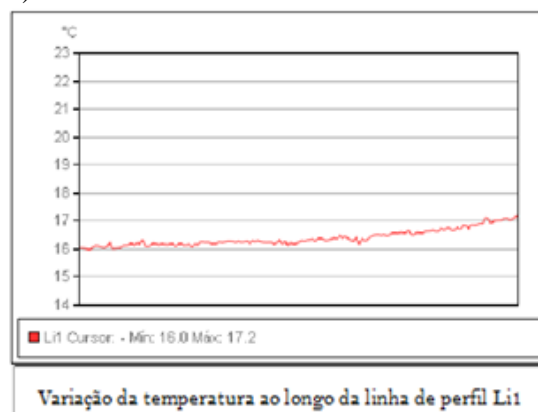
REGISTO IV – Cantos dos vãos do envidraçado da parede exterior (exterior):

Visualização de heterogeneidade de temperatura no contorno do vão envidraçado.

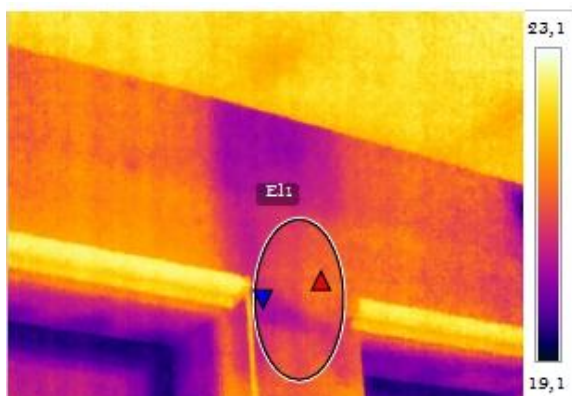
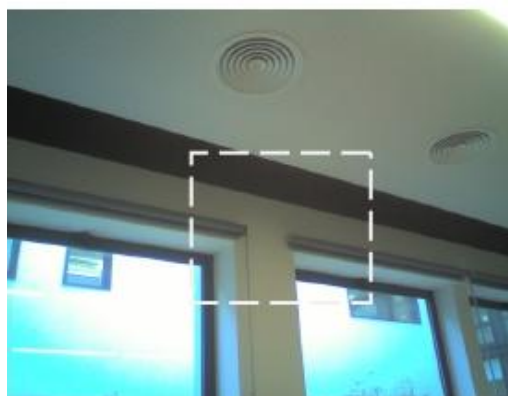
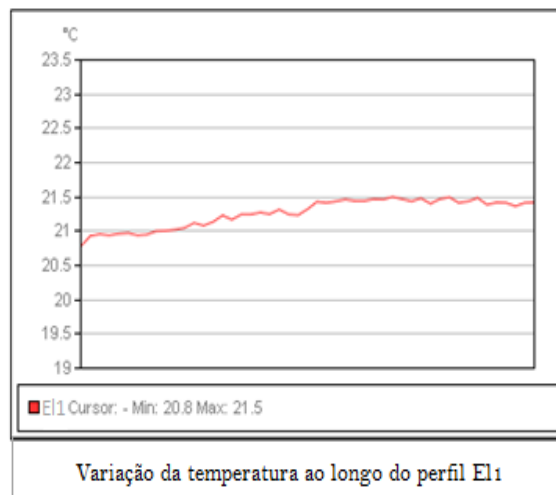
REGISTO I – Parte superior intermedia da parede exterior (zona A):

Identificação da estrutura da parede exterior.

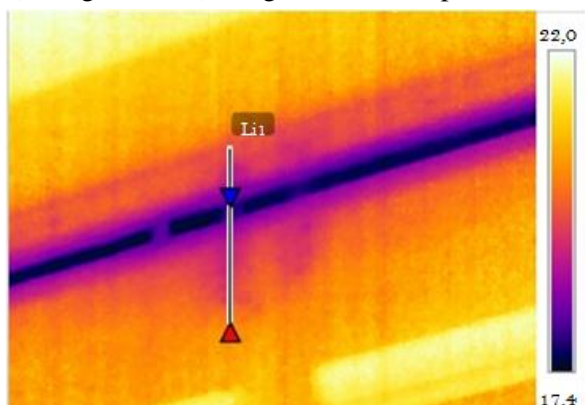
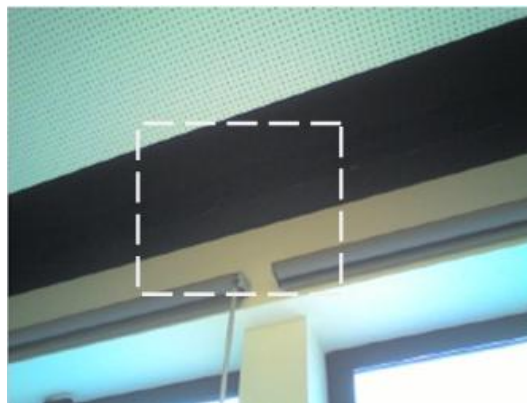
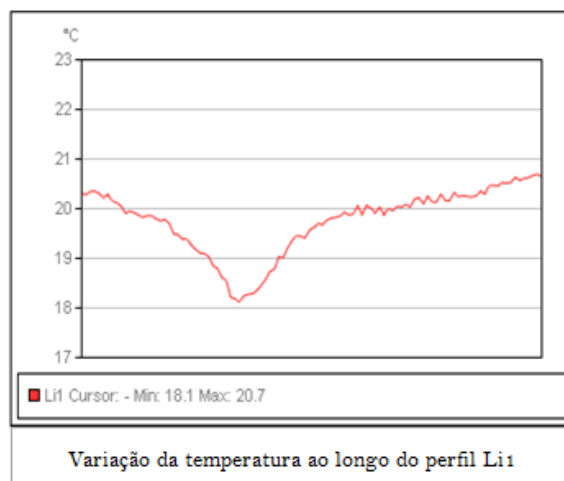
REGISTO II – Parte superior intermedia da parede exterior (zona A):

Visualização de heterogeneidade da parede exterior na zona das grelhas.

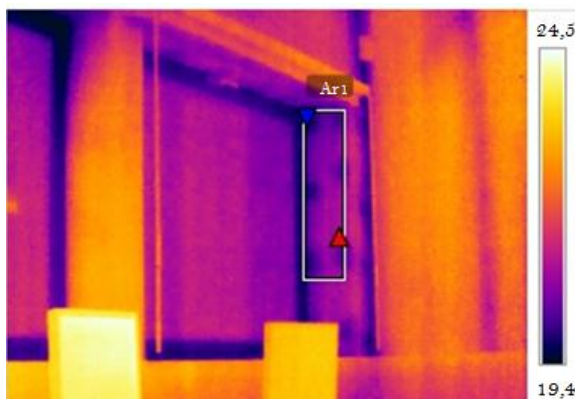
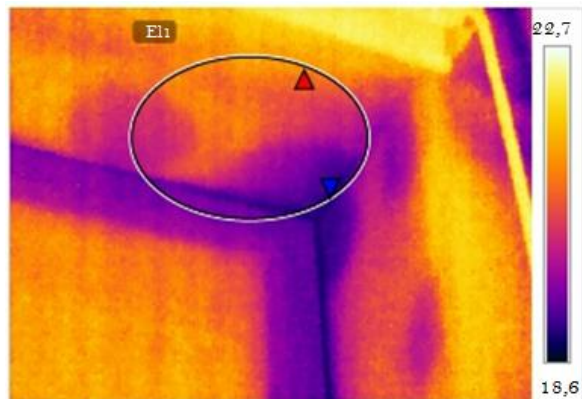
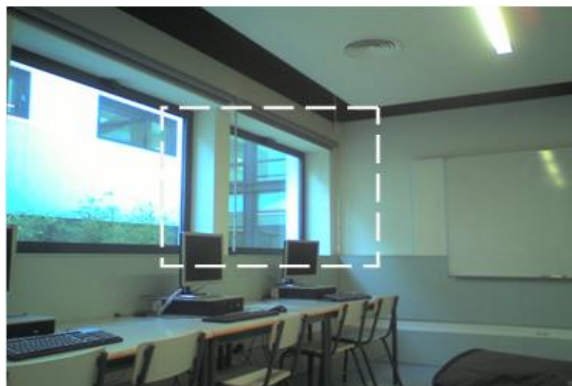
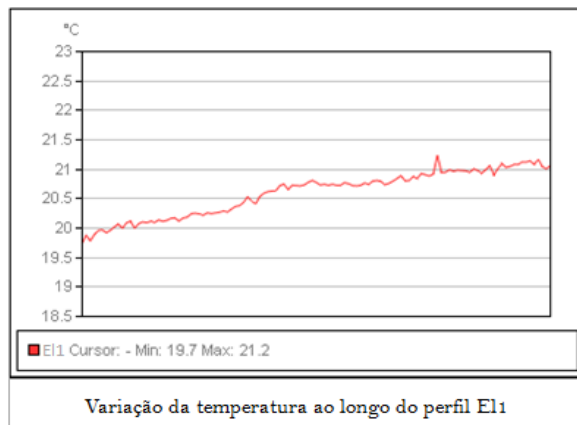
REGISTO III – Perímetro do vão envidraçado intermédio (zona B):

Visualização de manchas no perímetro do vão envidraçado.

- A heterogeneidade da padieira e ombreira deve-se ao tipo material de fixação utilizado entre a placa de gesso cartonado com o elemento de suporte (alguma cola específica, por exemplo). Também pode resultar da componente líquida ser absorvida pelas placas, possibilitando o aparecimento de humidade.

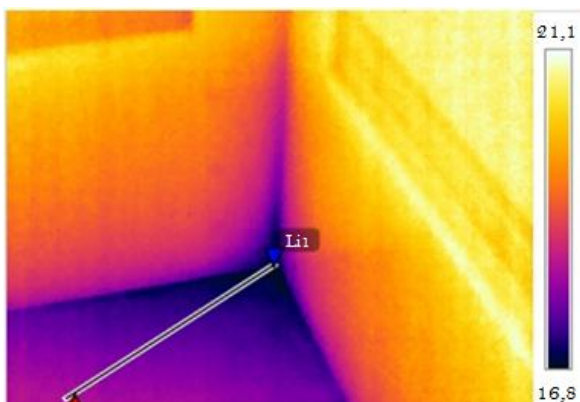
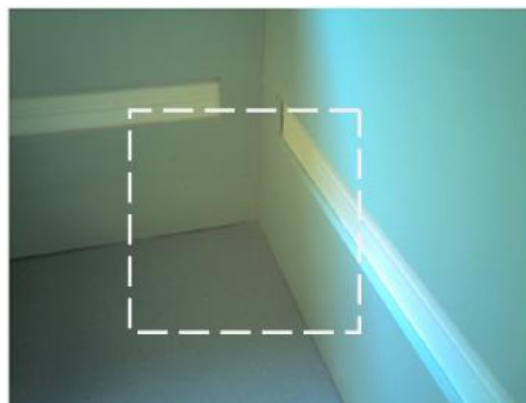
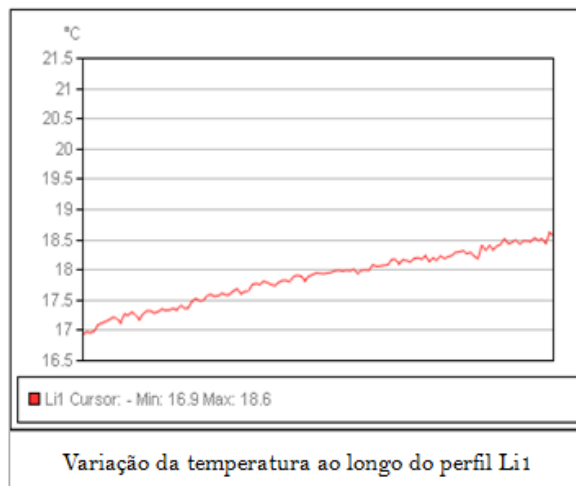
REGISTO IV – Canto inferior direito da parede exterior (zona B):

Visualização de heterogeneidade de temperatura no canto inferior da parede exterior.

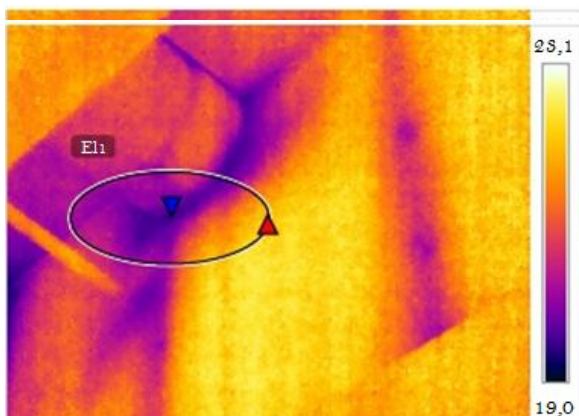
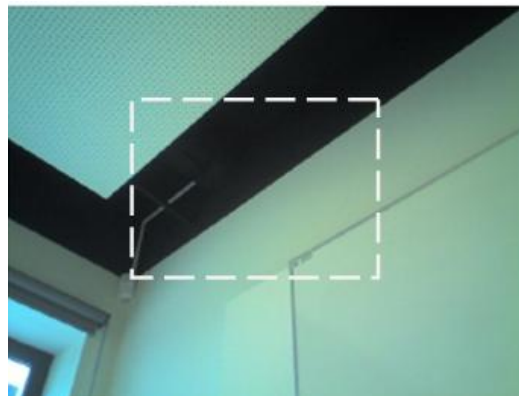
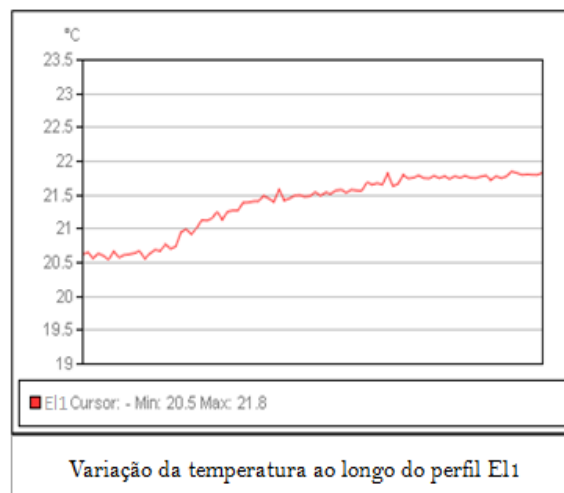
REGISTO V – Canto superior direito da parede exterior (zona B):

Visualização de heterogeneidade de temperatura no perímetro do sistema de ventilação.
 Detecção da estrutura de suporte do quadro da sala de aula.

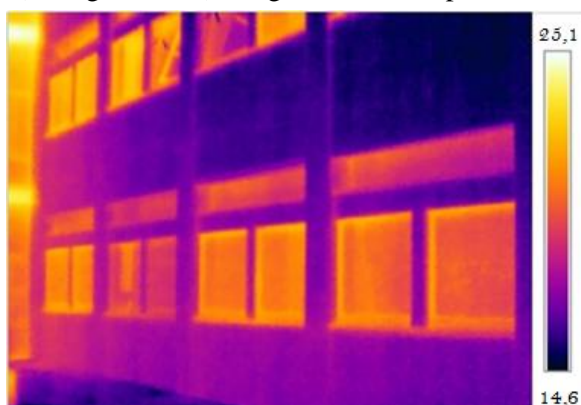
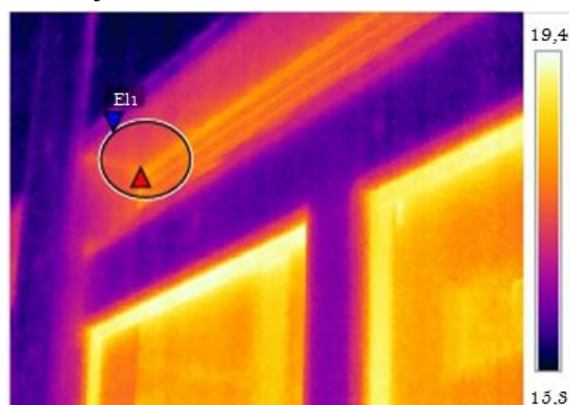
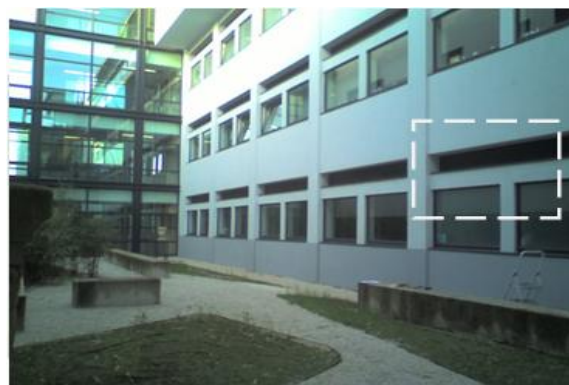
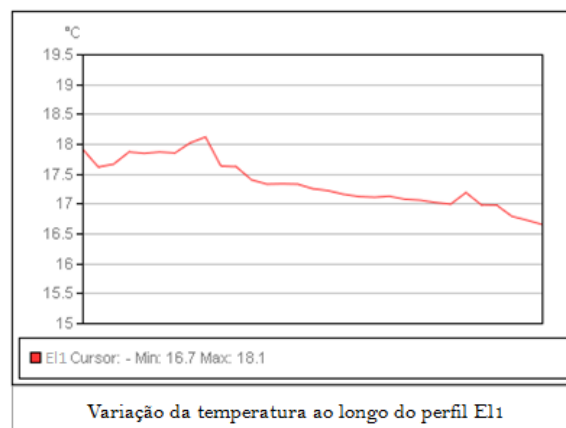
REGISTO VI – Canto do vão superior do envidraçado da parede exterior (exterior):

Entrada de ar nas grelhas – transferência de temperatura (interior para o exterior).

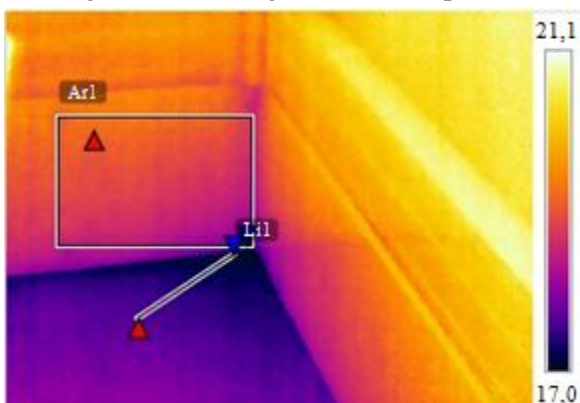
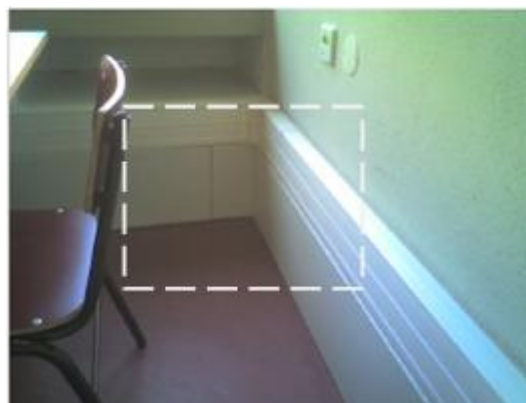
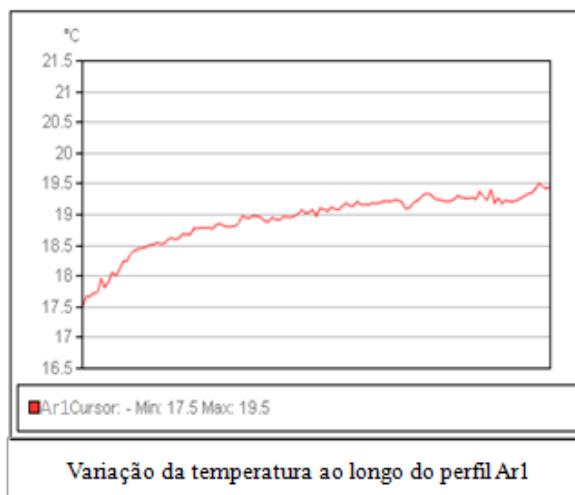
REGISTO I – Canto inferior direito da parede exterior (zona A):

Visualização de heterogeneidade de temperatura no pavimento térreo.

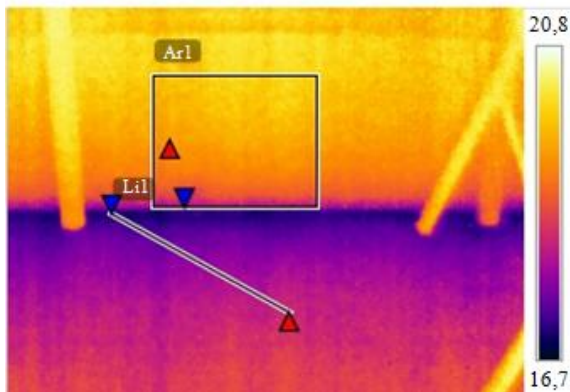
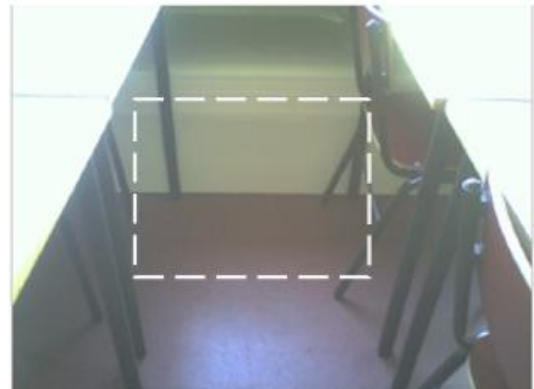
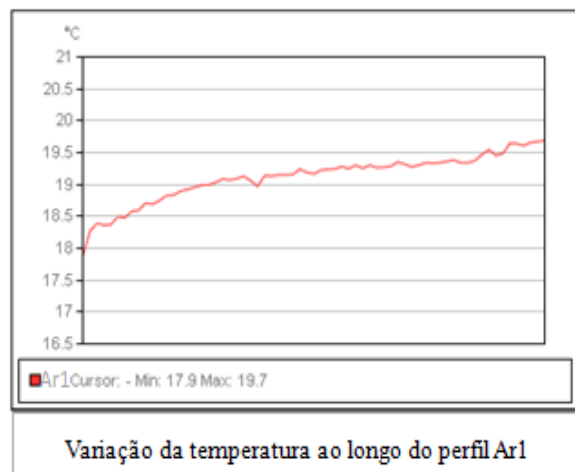
REGISTO II – Canto inferior direito da parede exterior (zona B):

Visualização de heterogeneidade de temperatura no pavimento térreo.

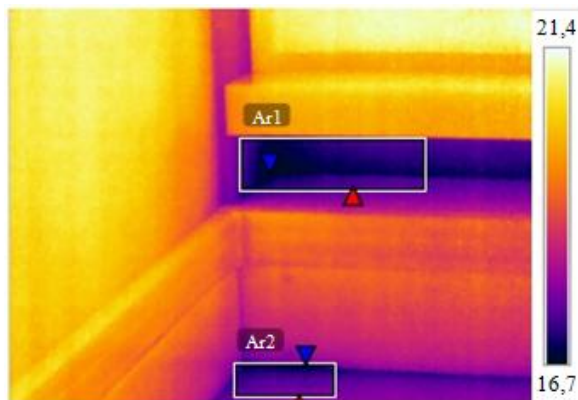
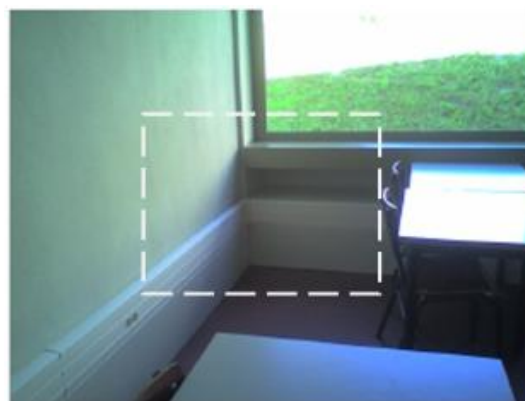
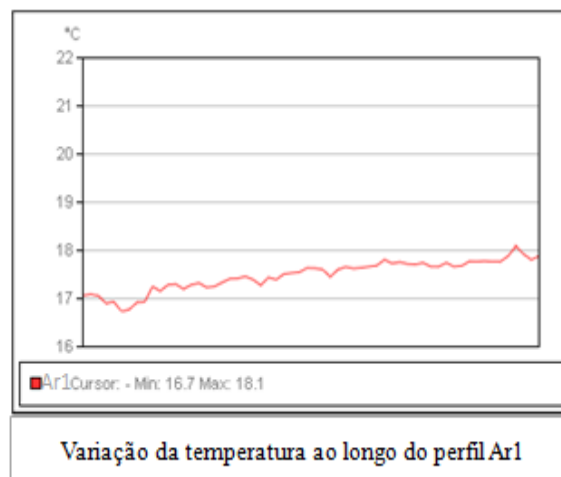
REGISTO III – Canto esquerdo do vão inferior do envidraçado da parede exterior (zona C):

Visualização de heterogeneidade de temperatura sob o vão da parede exterior.

- Risco de aparecimento de humidade por condensação (a temperatura superficial mínima interior fica apenas a 2,3°C acima do ponto de orvalho, sendo provável o aparecimento de condensações superficiais).

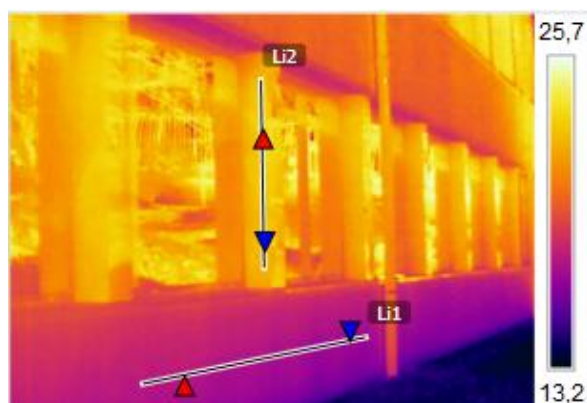
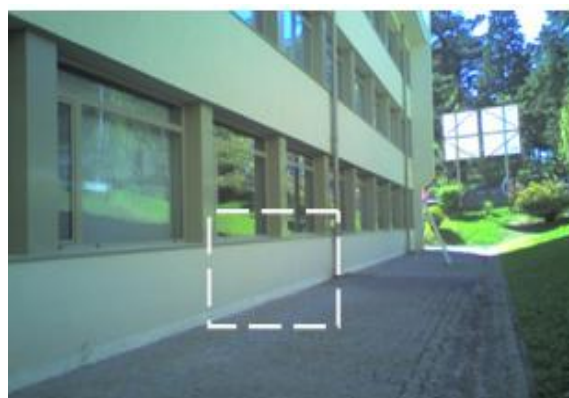
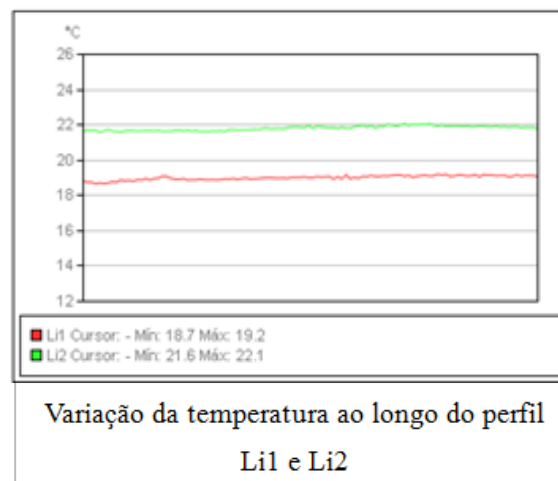
REGISTO IV – Parte inferior do vão envidraçado da parede exterior (exterior):

Visualização das diferentes temperaturas de elementos distintos – diferentes emissividades (chapa/ETICS)

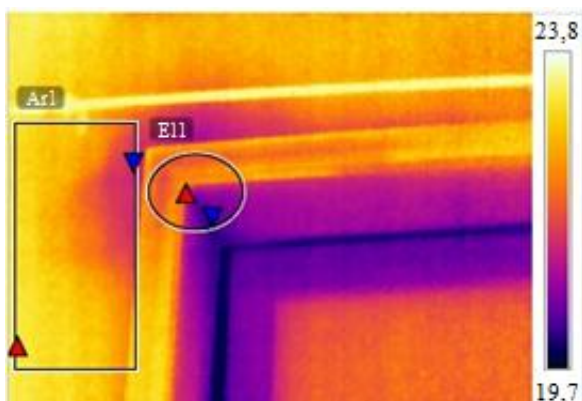
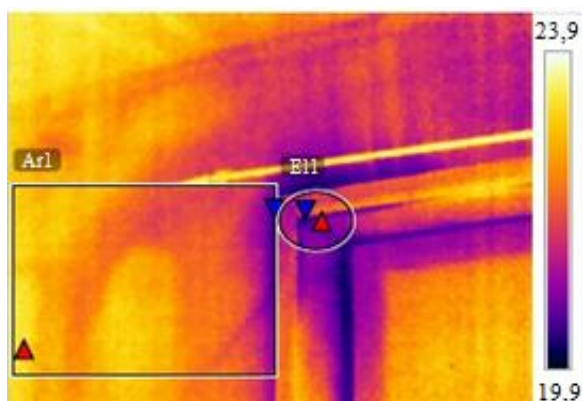
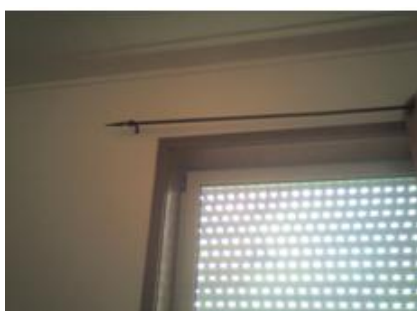
<u>Medições:</u>		°C
Ar1	Máx	23,0
	Min	21,6
	Média	22,4
El1	Máx	22,5
	Min	20,6
	Média	21,8
Diferença		
Ar1.Max – Ar1.Min		1,4
El1.Max – El1.Min		1,8

<u>Medições:</u>		°C
Ar1	Máx	22,9
	Min	20,9
	Média	22,3
El1	Máx	22,3
	Min	20,9
	Média	21,7
Diferença		
Ar1.Max – Ar1.Min		2,0
El1.Max – El1.Min		1,4

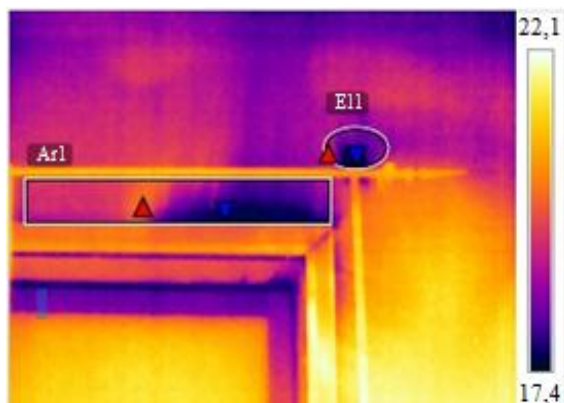
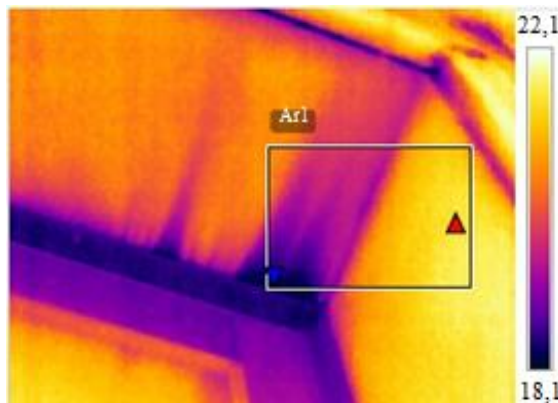
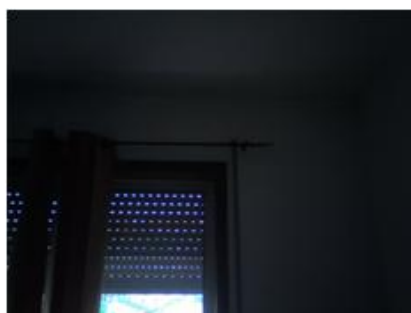
REGISTO VI – Parte superior do vão envidraçado da parede exterior Oeste da sala (zona C):

<u>Medições:</u>		°C
Ar1	Máx	20,0
	Min	17,7
	Média	18,9
El1	Máx	19,3
	Min	17,5
	Média	18,6
Diferença		
Ar1.Max – Ar1.Min		2,3
El1.Max – El1.Min		1,8

<u>Medições:</u>		°C
Ar1	Máx	21,4
	Min	18,4
	Média	20,3
Diferença		
Ar1.Max – Ar1.Min		3,0

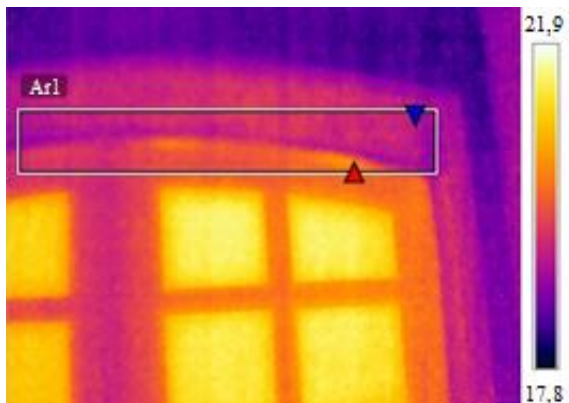
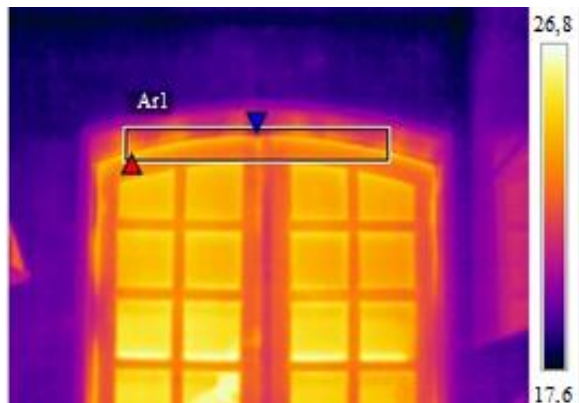
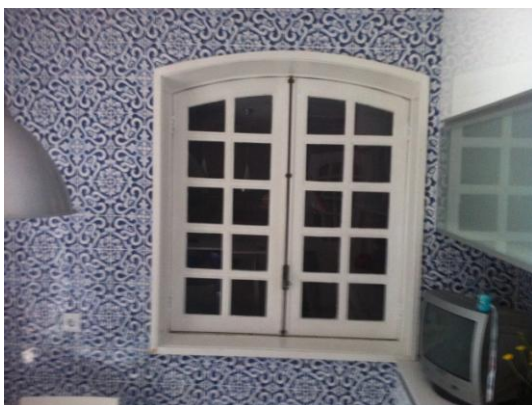
REGISTO II – Perímetro do vão envidraçado da parede exterior S da cozinha (zona A):

<u>Medições:</u>		°C
Ar1	Máx	20,2
	Min	19,2
	Média	19,6
Diferença		
Ar1.Max – Ar1.Min		1,0

<u>Medições:</u>		°C
Ar1	Máx	23,8
	Min	20,4
	Média	22,3
Diferença		
Ar1.Max – Ar1.Min		3,4

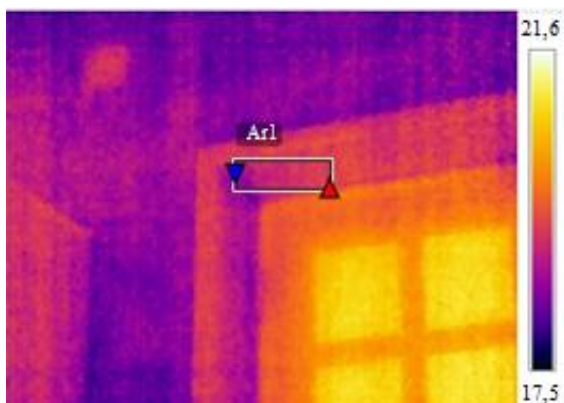
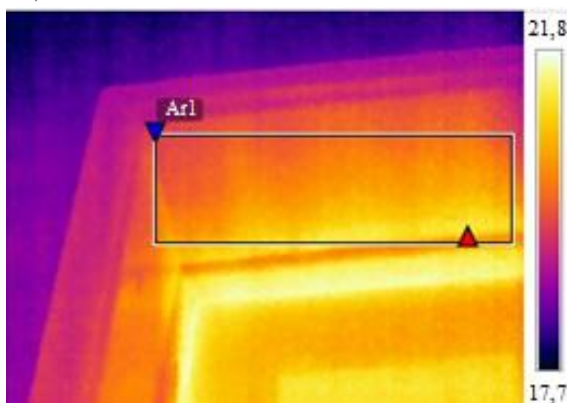
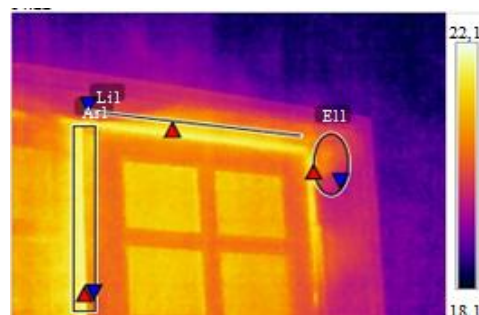
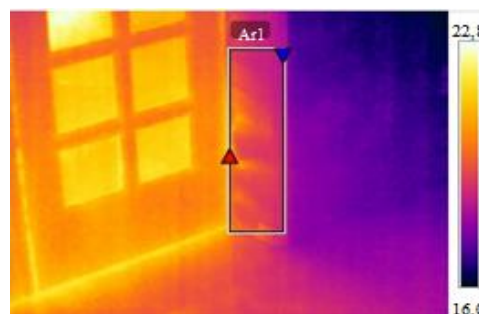
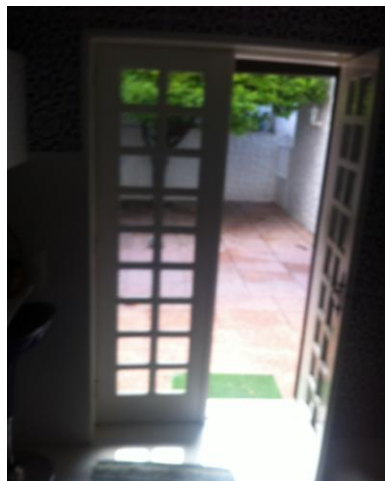
REGISTO III – Perímetro do vão envidraçado direito da parede exterior E da cozinha (zona A):

<u>Medições:</u>		°C
Ar1	Máx	19,5
	Mín	18,7
	Média	19,1
Diferença		
Ar1.Max – Ar1.Min		0,8

<u>Medições:</u>		°C
Ar(1)	Máx	21,1
	Min	19,6
	Média	20,3
Diferença		
Ar(1).Max – Ar(1).Min		1,5
Li(2).Max – Li(2).Min		1,0
El(2).Max – El(2).Min		1,7
Ar(2).Max – Ar(2).Min		1,7
Ar(3).Max – Ar(3).Min		2,3

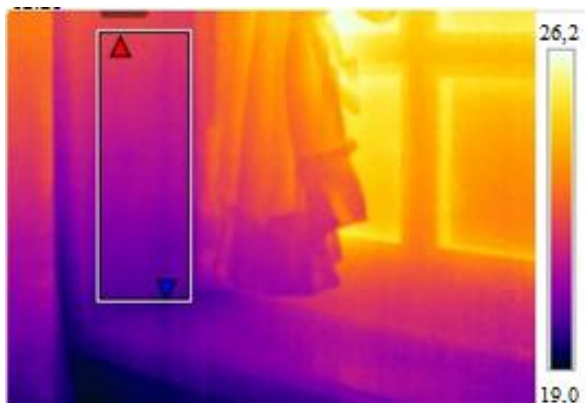
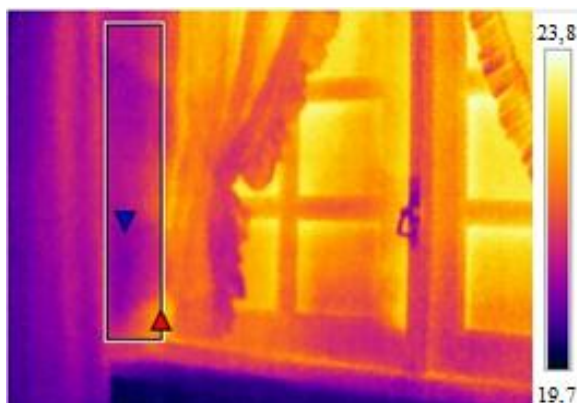
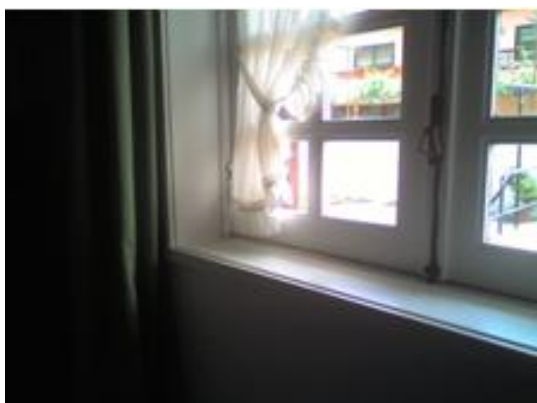
REGISTO VI – Canto inferior do vão envidraçado da parede exterior quarto 1 (zona C):

<u>Medições:</u>		°C
Ar1	Máx	22,0
	Mín	20,2
	Média	21,1
Diferença		
Ar1.Max – Ar1.Min		1,8

<u>Medições:</u>		°C
Ar1	Máx	22,2
	Mín	20,9
	Média	21,3
Diferença		
Ar1.Max – Ar1.Min		1,3

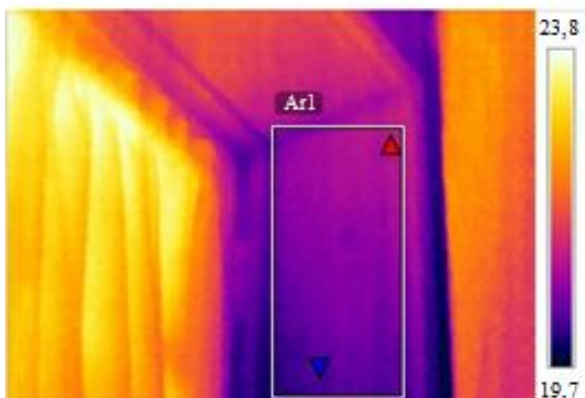
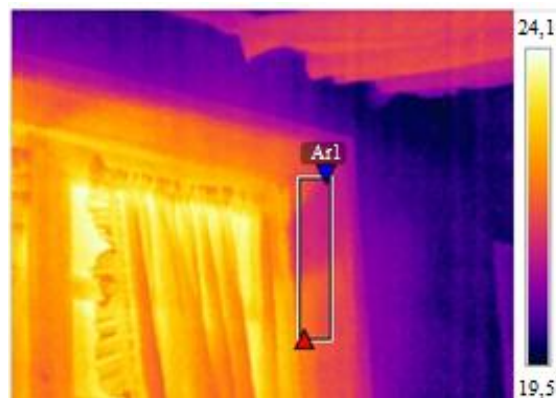
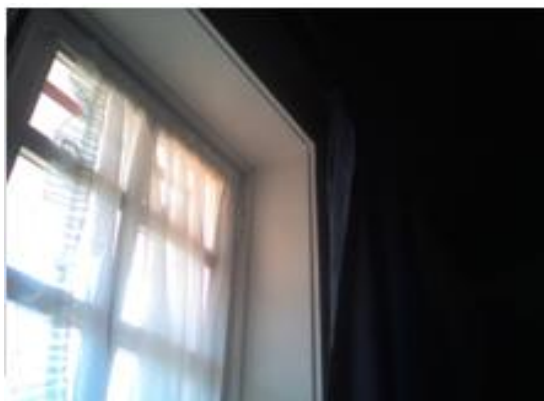
REGISTO VII – Canto superior direito do vão envidraçado da parede exterior quarto 2 (zona D):

<u>Medições:</u>		°C
Ar1	Máx	21,4
	Min	20,3
	Média	20,9
Diferença		
Ar1.Max – Ar1.Min		1,1

<u>Medições:</u>		°C
Ar1	Máx	22,2
	Min	21,0
	Média	21,5
Diferença		
Ar1.Max – Ar1.Min		1,2
